## ENVIRONMENTAL SITE ASSESSMENT

BECTON DICKINSON DIAGNOSTICS, INC.  
CAYEY, PUERTO RICO

PPA PROJECT 93226

March, 1993

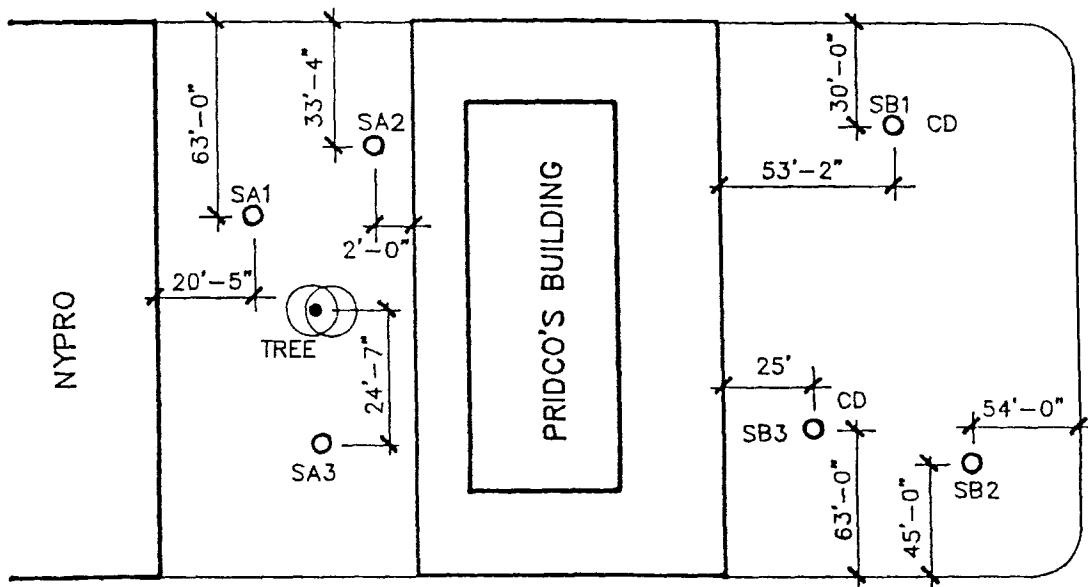
12 SAMPLING POINTS LOCATION

Two holes containing construction debris were observed. These points are identified in Figure 3 as "CD". One of these points was sample point "SBI" 1. Investigations revealed that debris from construction of private houses nearby were deposited in the lot. PRIDCO's maintenance personnel bury the debris to be able to weed the lot. The characteristics of the debris observed do not suggest the presence of hazardous waste. There was no visual evidence of potential pollution sources or contamination of the site.

A sampling for possible contaminants was conducted on January 22, 1993 by PPA and Envirolabs, Inc. Five points were sampled (shown in Figure 3) at 12 inches deep.

No pesticides, herbicides, benzene, toluene, ethylbenzene or xylene were detected. TPH levels found were below 31.5 ppm in all samples. See Appendix B for laboratory analysis report.

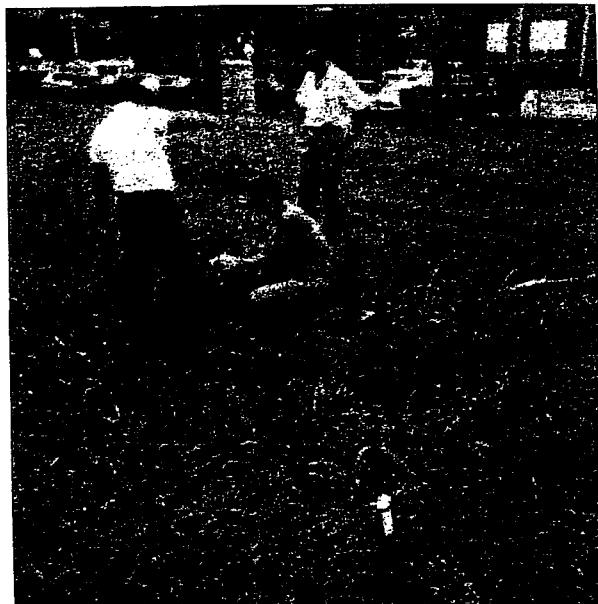
## Sampling Procedure Photographs

Photographs of the sampling procedures are included in Appendix A.

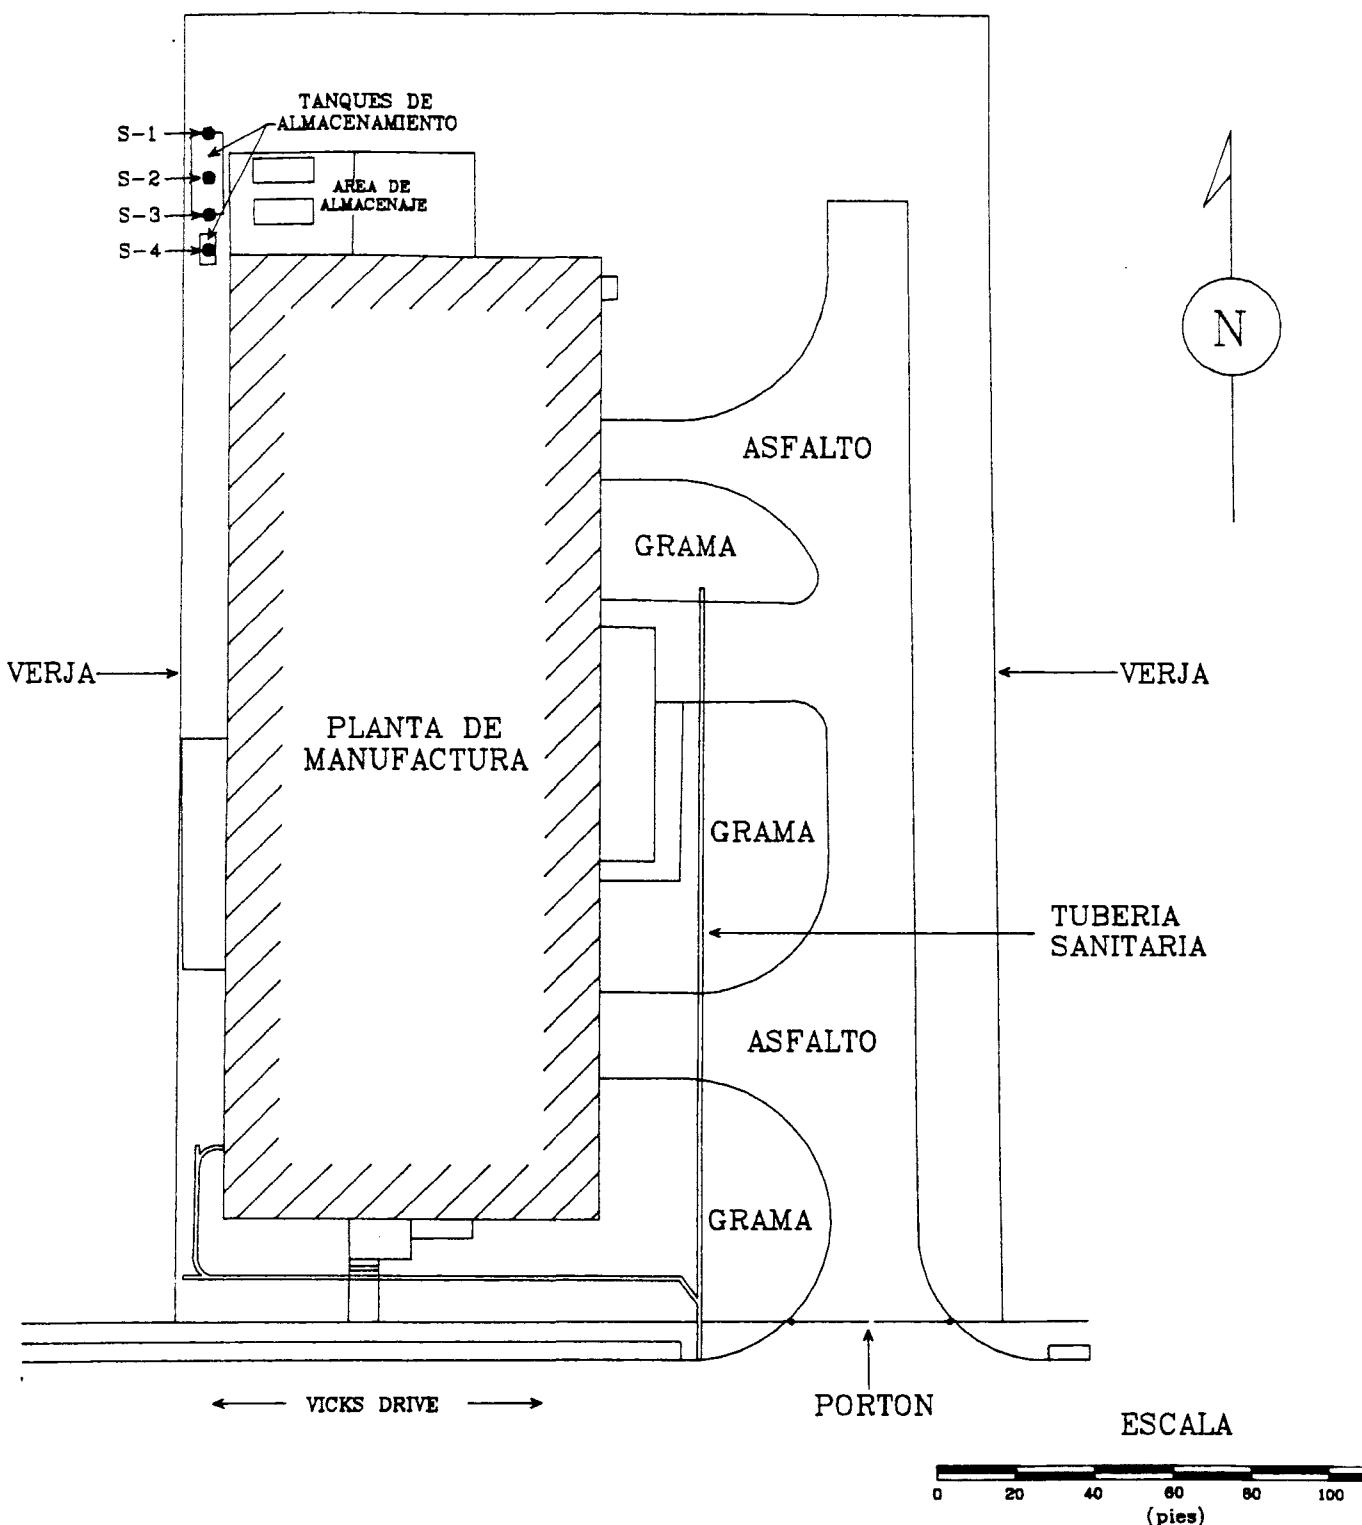
Bajo la facilidad, se encontraban dos TAS que almacenaban combustible diesel. La capacidad de estos tanques era de 10,000 y 300 galones. Las edades de los tanques son desconocidas, pero se estima que son menos de diez años. Estos, han estado fuera de uso aproximadamente por cinco años. La localización de los TAS se muestran en la Figura 2.
